# Programa de Mejoramiento Urbano

En Polígonos de Atención Prioritaria del municipio de Tijuana, Baja California

## **Villa del Campo**

Instituto Metropolitano de Planeación de Tijuana

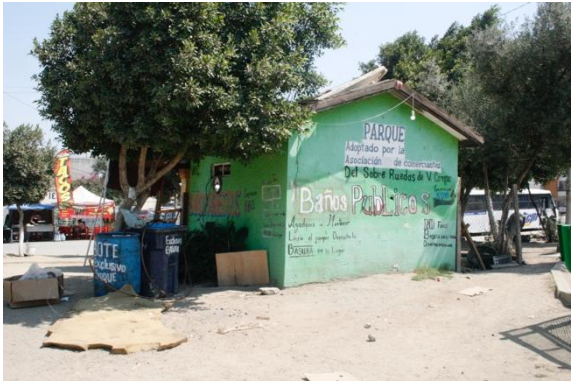
Módulos sanitarios

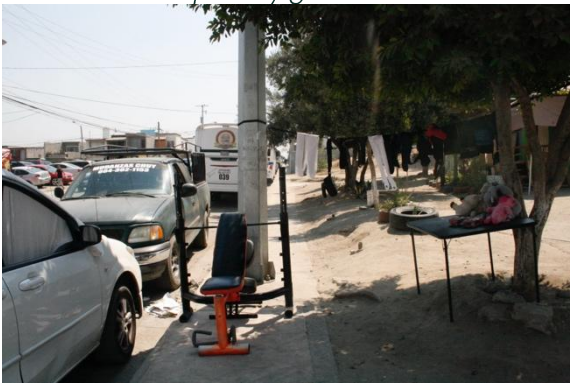
Banquetas y guarniciones

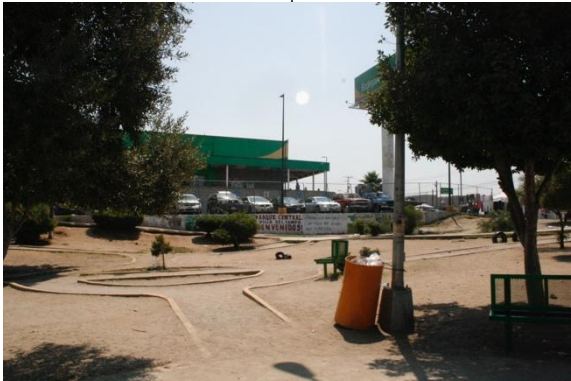
Andadores peatonales

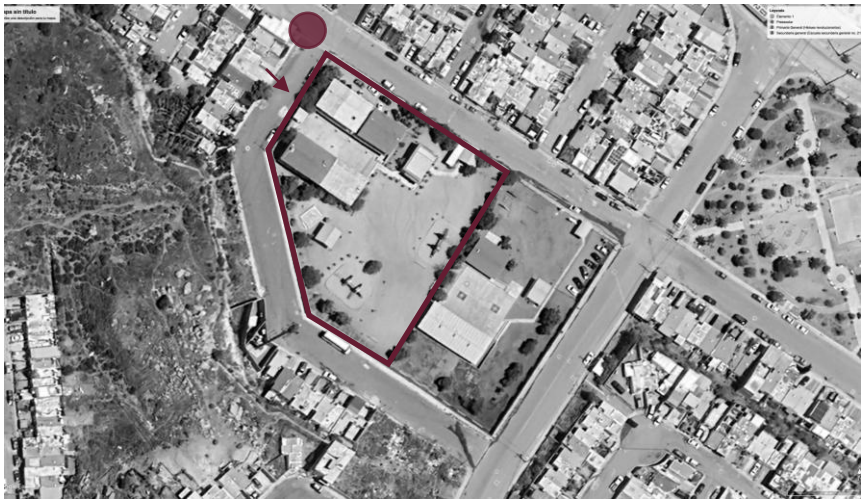
Diagnóstico del entorno del equipamiento

- Poligonal
- Acceso
- Iluminación
- Bahía
- Paradas de transporte público
- Señalética
- Cruces peatonales
- Semáforos

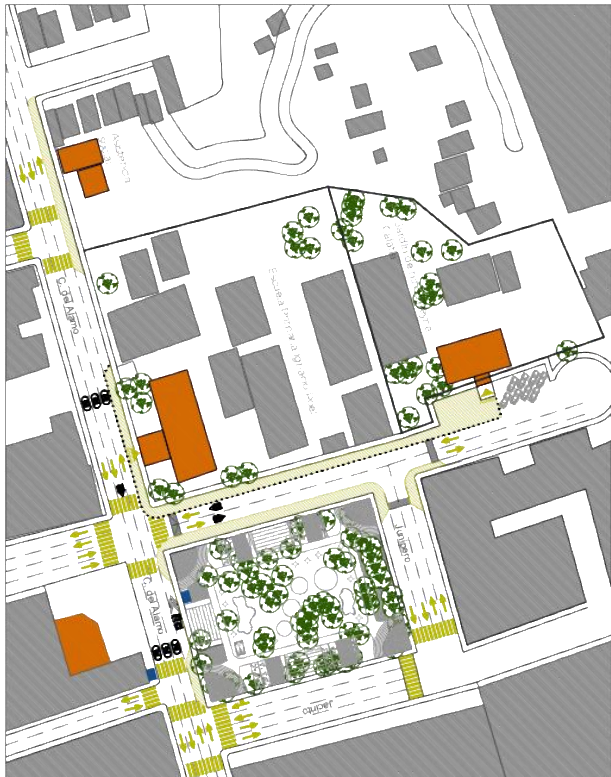
| P-03: Polígono Entorno III | | | | | | |
|---|---|---|---|---|---|---|
| | Proyecto integral que pretende vitalizar el espacio público y vincular con los equipamientos urbanos de la zona generando una intervención en los entornos que brinden seguridad a los peatones y permitan una integración urbana. | | | | | |

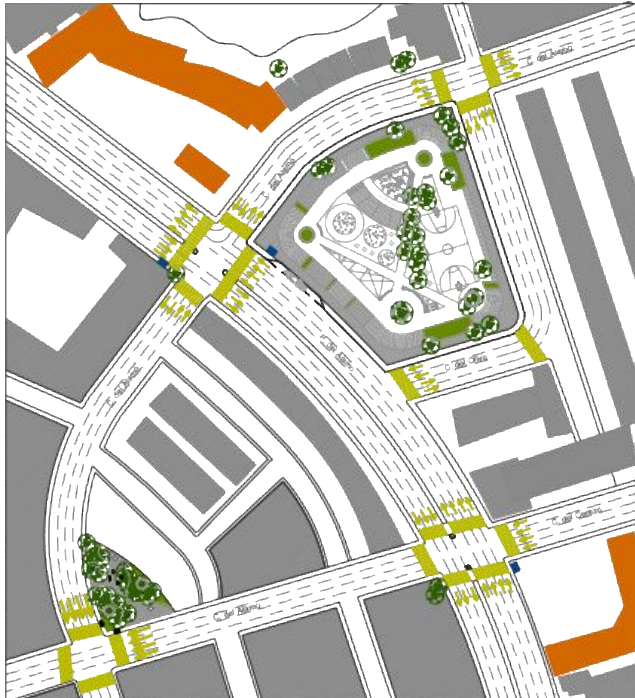
| P-04: Parque Principal Villa del Campo 1° Sección + Parque Álamo | | | | | | | | |
|---|---|---|---|---|---|---|---|---|
| | | Proyecto integral que pretende vitalizar el espacio público y vincular con los equipamientos urbanos de la zona generando una intervención en los entornos que brinden seguridad a los peatones y permitan una integración urbana. | | | | | | |

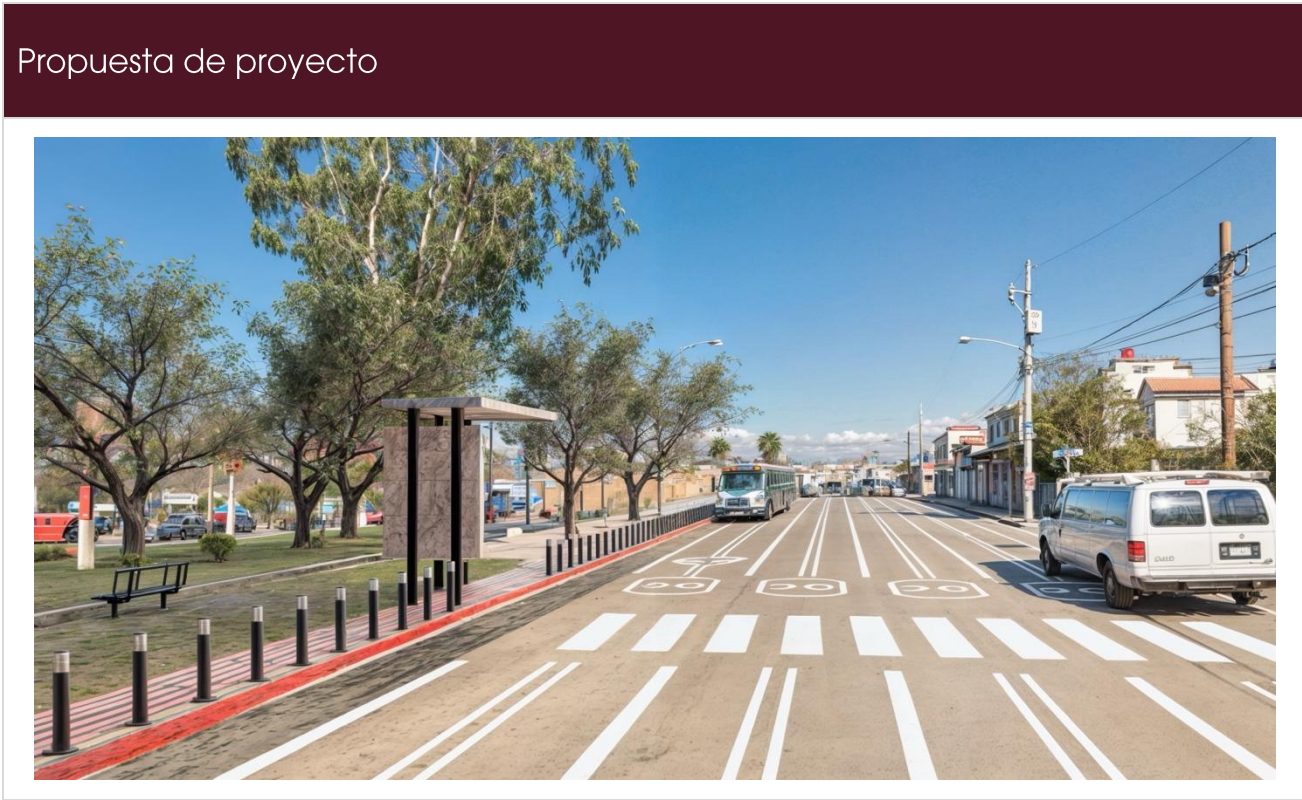
Plano de Proyecto

Cruce seguro: Cruce Ferroviario Camino del Valle Real
